Carte des paysages de la baie d'Authie

Schéma d'intention de la baie d'Authie

**Conservatoire du littoral**

Production : Conservatoire du littoral - Délégation Manche Mer du Nord | Source : IGV | Oct 2018

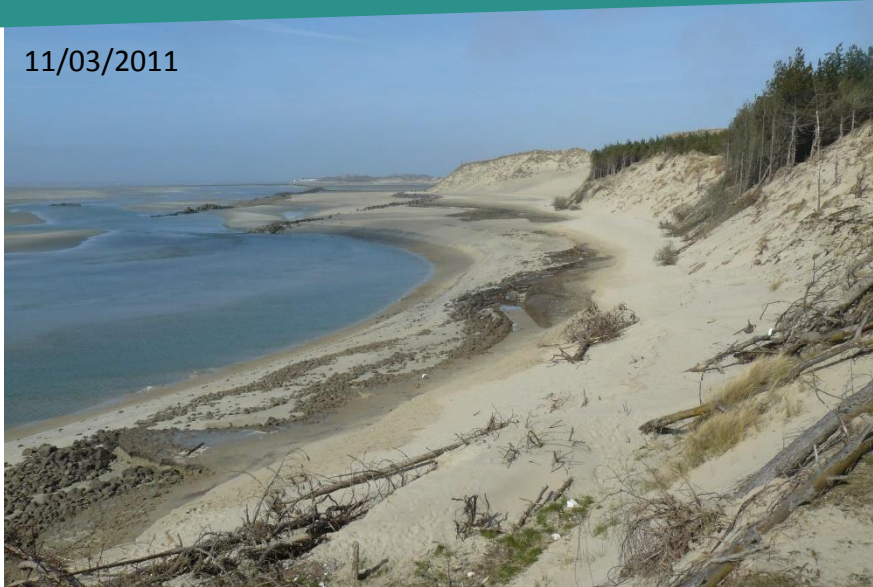
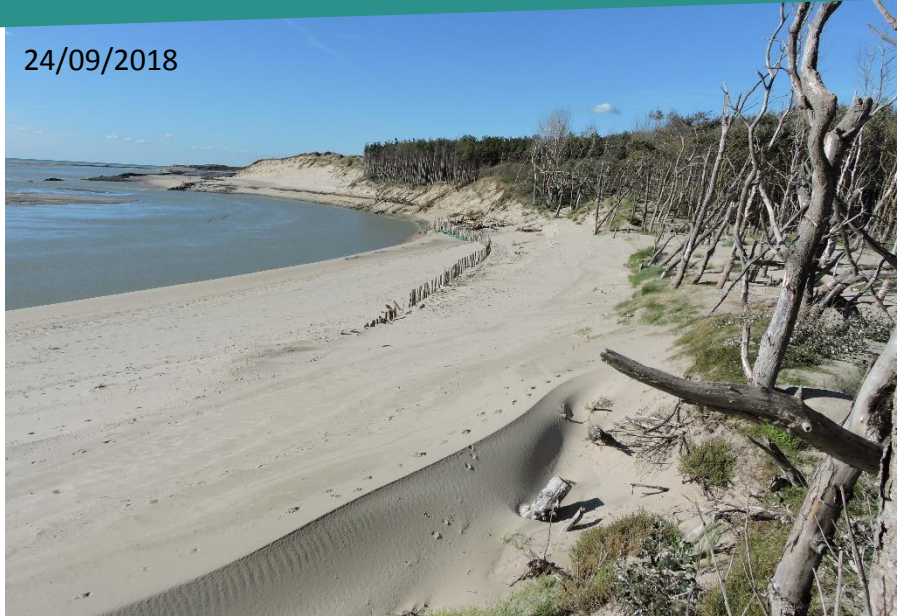
Evolution du bois des sapins

11/03/2011

24/09/2018

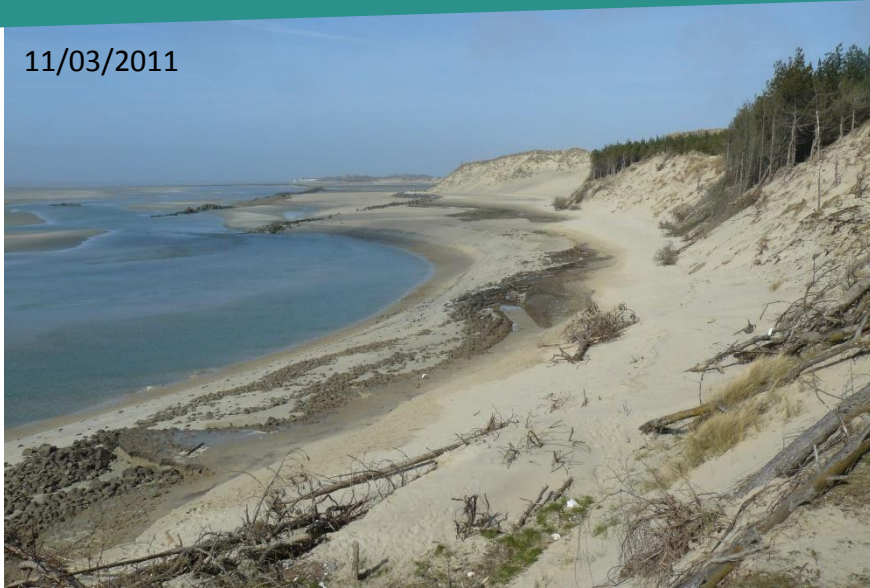
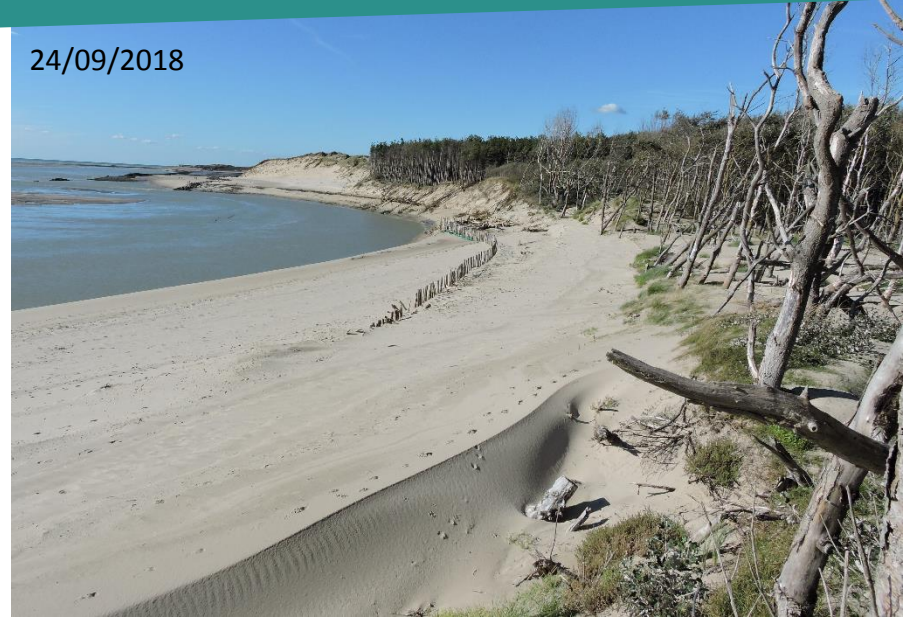
Evolution du bois des sapins

11/03/2011

24/09/2018

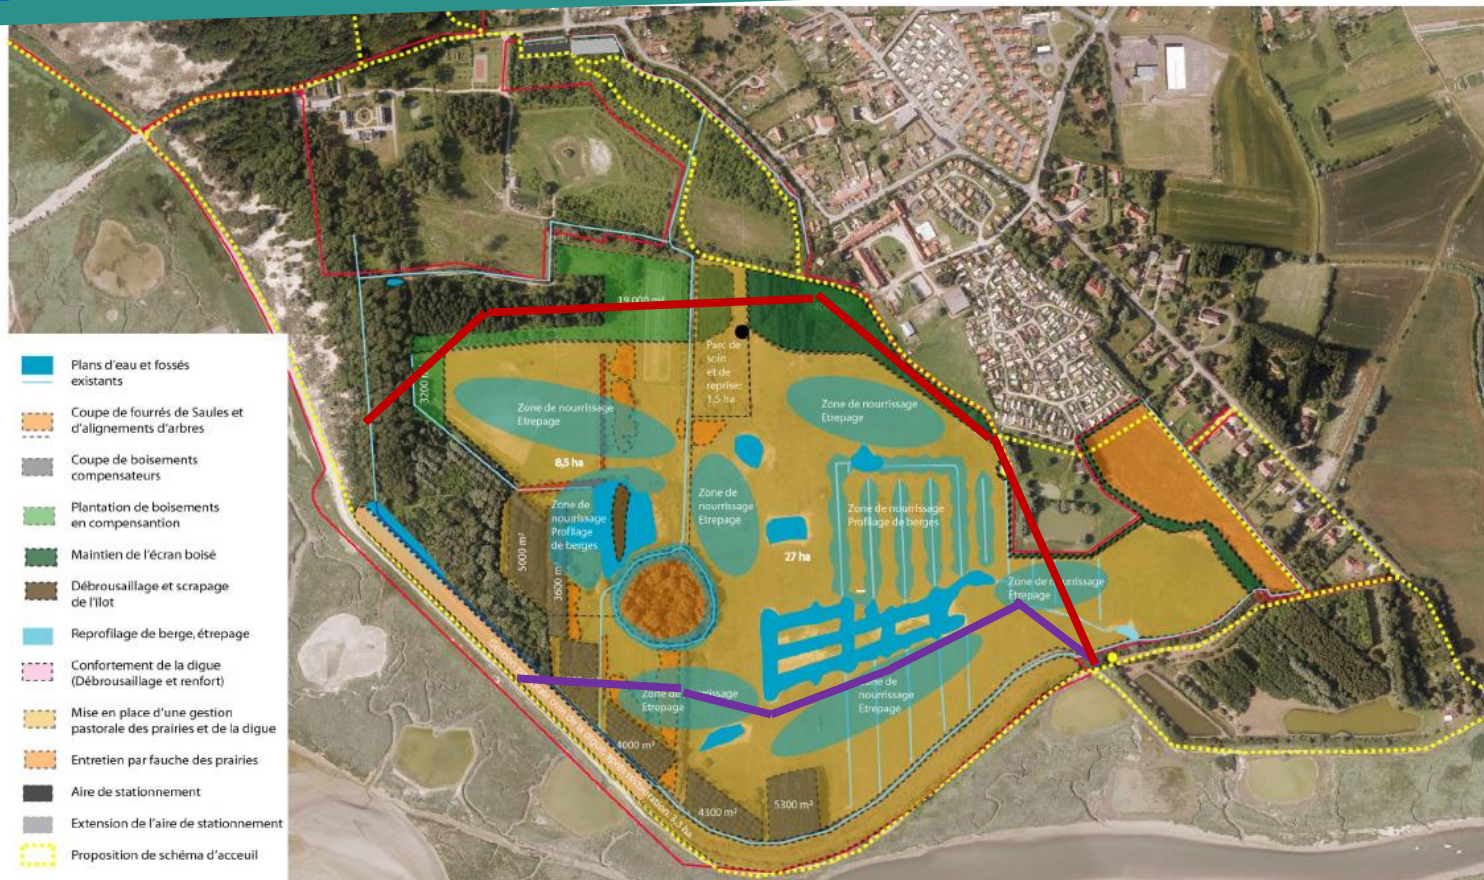
Projet d'aménagement du polder de la Mollière

PPIGE
PPIGE NPDC - orthophoto 2012 - 2013
